AVALIAÇÃO PÓS-OCUPAÇÃO: ESTUDO DE CASO EM INSTITUIÇÃO EDUCACIONAL DA CIDADE DE SERRA TALHADA-PE

Este trabalho busca melhorar o desempenho da edificação e, conseqüentemente, dos usuários da Escola Estadual Irmã Elizabeth (EEIE), na cidade de Serra Talhada-PE, contribuindo na valorização do ambiente construído da escola.

A Escola Estadual Irmã Elizabeth (EEIE), está situada na Av. Afonso Magalhães, 446 - Centro, Serra Talhada - PE e foi fundada em 1969. Atualmente, é voltada para o ensino fundamental II (6º ao 9º ano). A faixa etária dos alunos varia de 11 aos 15 anos. O edifício possui apenas o pavimento (térreo) e funciona nos períodos matutino e vespertino (4 horas em cada turno). A escola possui 676 alunos matriculados e 13 salas de aula, sendo uma sala para recursos multifuncionais e conta com 16 turmas; 12 no turno da manhã e 4 no turno da tarde.

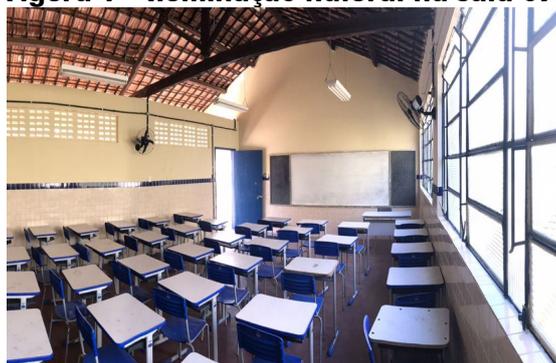
O conforto lumínico na maioria dos ambientes é considerado inadequado, por alguns, como as salas de aulas, possuem apenas cobogós eles acabam não proporcionando uma boa iluminação para toda a sala, devido ao tamanho das suas aberturas do cobogó. Também, a coberta de telhas coloniais escuras na sala não reflete a luz necessária na sala, deixando-a ainda menos clara. As salas 06 e 07 (figura 1) são as mais bem iluminadas, pois possuem esquadrias de vidro de tamanho adequado e proporcionam boa iluminação para toda a sala.

As lâmpadas utilizadas nos ambientes são consideradas adequadas, porém, em alguns ambientes, sua distribuição se apresenta inadequada.

Figura 1 - Iluminação natural na sala 07.

Para melhorar o conforto lumínico na escola, sugere-se a substituição dos cobogós em algumas salas de aula por esquadrias de vidro, possibilitando mais entrada de luz e respeitando o item anterior (conforto térmico). A substituição dos cobogós pode ser feita devido a eles apresentarem, em simulação computacional, maior vibração/reverberação comparado a outros elementos construtivos na sala.

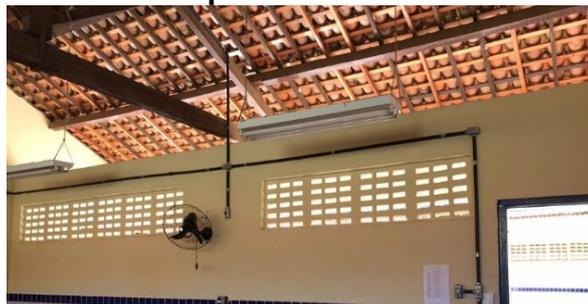
Sobre o conforto acústico, escola possui salas com paredes que possibilitam entrada de sons externos por dois meios: paredes não vão até a coberta (Figura 2), permitindo um vão entre elas que possibilita entrada de ruídos assim como maior dissipação dos sons da sala, como a

voz do professor, que, segundo eles, se perde na sala; os cobogós também possibilitam entrada de sons externos na sala, por se tratar de um elemento vazado.

Figura 2 - Vão entre parede e cobertura em sala de aula.

Elevar as paredes de algumas salas como as salas 01, 02, 06 e 07 até a cobertura para evitar entrada de sons exteriores à sala; Colocação de forros para evitar diminuição da transmissão sonora, ajudando a voz dos professores; Substituir os cobogós por esquadrias que permitam o seu fechamento quando necessário. (ex.: basculantes de metal e vidro duplo).
