# RELAÇÃO ENTRE MANIFESTAÇÕES PATOLÓGICAS E AS PROPRIEDADES DO SOLO: Estudo de Caso em Casas Populares de Serra Talhada-PE

## RELATIONSHIP BETWEEN PATHOLOGICAL MANIFESTATIONS AND SOIL PROPERTIES: A Case Study in Popular Homes in Serra Talhada-PE

Fabiano Mailson Limeira Lopes<sup>1</sup>, Jaily Moreira Xavier<sup>1</sup>

<sup>1</sup>Faculdade de Integração do Sertão – FIS, Serra Talhada-PE, Brasil.

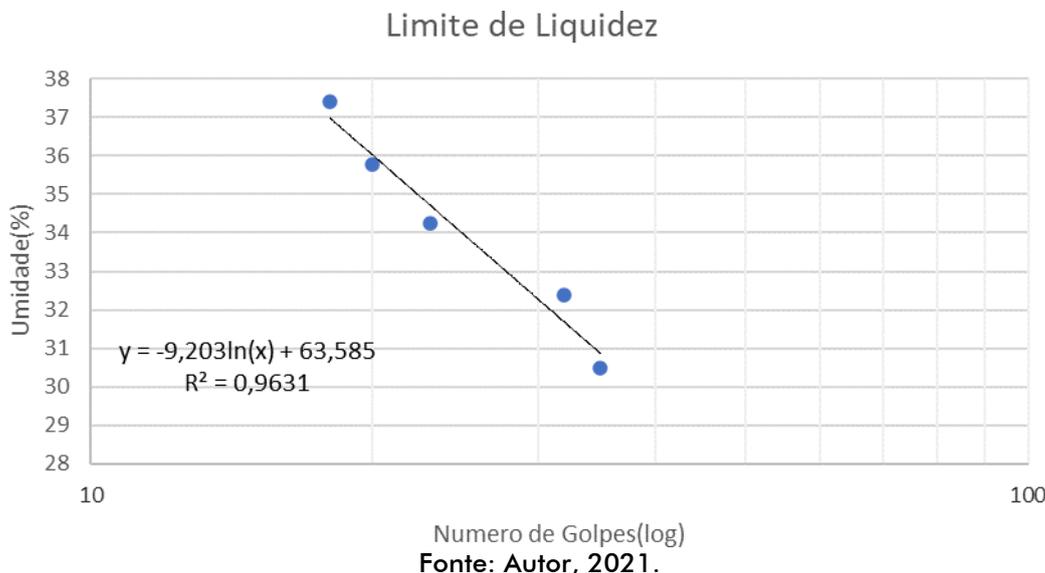
**Gráfico 1 - Relação da Umidade x Número de Golpes.**

O Gráfico 1 apresenta o resultado do ensaio de limite de liquidez (LL) que estabelece o nível de umidade do solo em estudo determinando assim a consistência do solo na presença de água. O valor do LL graficamente foi de 34%, significando que o solo possui um teor líquido médio na presença da água.

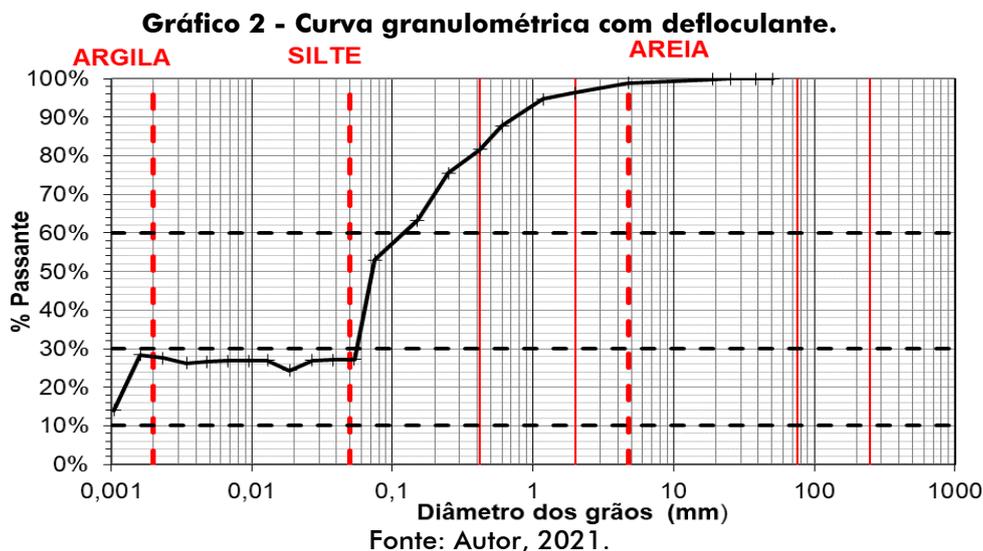
Os resultados dos ensaios de granulometria com defloculante podem ser observados no Gráficos 2. A curva do ensaio sem defloculante se encontra no Apêndice C.

Analisando a curva com defloculante, observa-se um percentual de 68% de areia, 27% de argila, 3% de silte, e 2% de pedregulho. A partir dos resultados obtidos nos ensaios de caracterização é possível classificar o solo de acordo com o Sistema Unificado de Classificação do Solo (SUSC), como uma "areia-argilosa", comprovando assim o observado em ensaios de laboratório, que visualmente percebeu-se uma presença significativa de areia no peneiramento fino e por sua principal característica de rápida perda de umidade típico de solos com maior teor de areia.

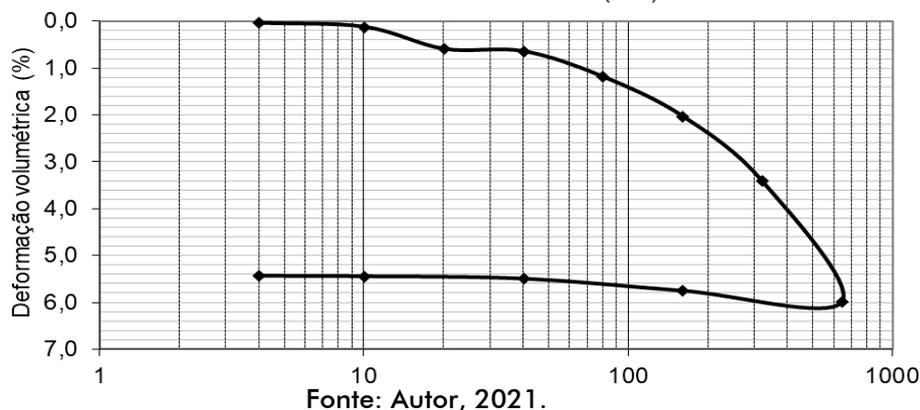
**Gráfico 3- Curva de Tensão vertical efetiva x deformação solo natural.**  
Tensão Vertical Efetiva (kPa)

O Gráfico 3 apresenta a curva de adensamento do solo estudado (amostra 1) e na Tabela 3 são mostrados os parâmetros de compressibilidade calculados a partir dos dados obtidos no Gráfico 3, demonstrando o início da tensão de carregamento a 4 kPa e a tensão final de adensamento foi de 960 kPa determinando assim o intervalo do índice de compressão e dando início ao intervalo de expansão da etapa de descarregamento até a carga de 4 kPa.

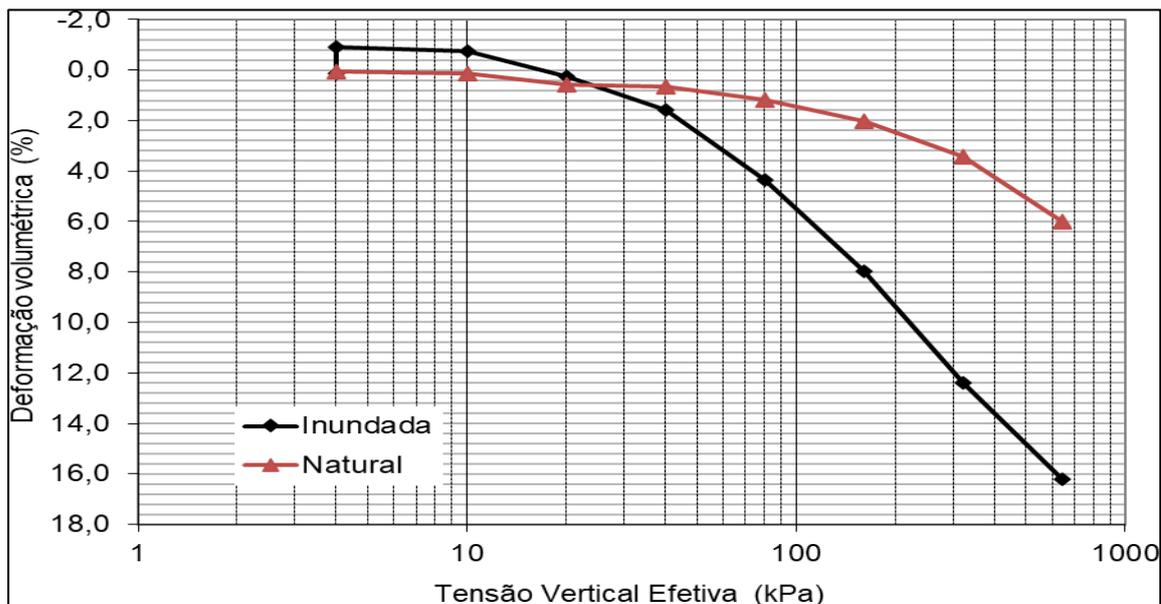
**Gráfico 4 – Curva solo natural x inundado a tensão de 4 Kpa**

O Gráfico 4 apresenta as curvas para ensaios realizados com a amostra natural e a amostra inundada. Percebe-se, observando a curva da amostra 2, inundada a partir 4 kPa, que houve uma pequena expansão nessa tensão equivalente de 3%, o que não caracteriza que este solo seja expansivo, pois de acordo com o critério de Cuellar (1978) só para a expansão livre acima de 10% pode ser considerado como um solo pouco expansivo. Ao comparar as curvas das duas amostras (natural e inundada), percebe-se pouca diferença para tensões baixas, porém para tensões a partir de 100 kPa, a diferença entre as curvas se torna maior, obtendo um potencial de colapso para a tensão de 60 kPa de 1,90% para essa curva comparativa.

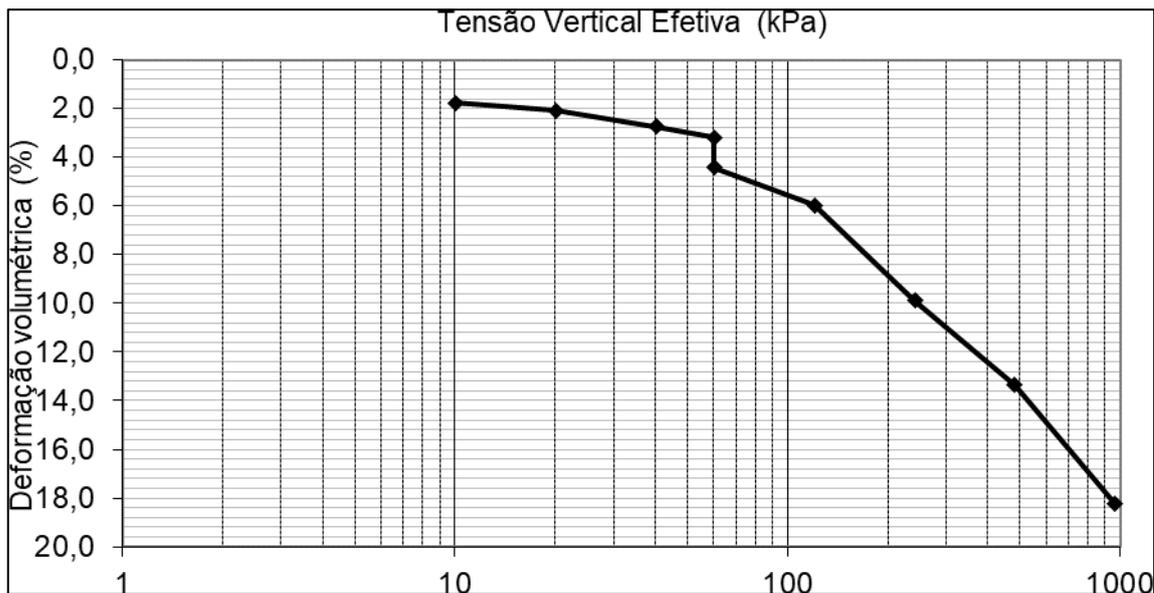
**Gráfico 5– Curva de Tensão vertical efetiva x deformação solo Inundado a 60 KPa.**

O Gráfico 5 apresenta o resultado da amostra 3, inundada na tensão de 60 KPa.

Sendo  $e_c = 0,56$ ,  $e_i = 0,59$  e  $e_0 = 0,62$ , obteve-se um potencial de colapso do solo para inundação conforme a tensão efetiva aplicada pela casa de 60 kPa foi de 1,85% que é classificado, de acordo com o critério de Vargas (1978), que considera o solo colapsível quando apresenta uma deformação de colapso sendo maior de 2%, como não colapsível.

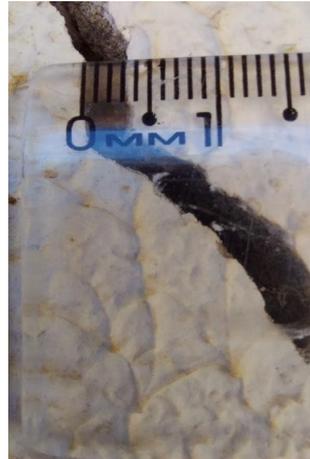
**Figura 2 – Medição da fenda na alvenaria**

residência, uma delas pode ser classificada de acordo os parâmetros estabelecidos pela NBR 9575/2010 como uma fenda, por ter abertura de mais de 1,5 mm, como mostra a Figura 2.

Conforme os resultados encontrados para esse tipo de residência em estudo com carga estimada de 60 kPa transferida para a sua fundação, foi verificado uma provável isenção da influência do solo no aparecimento dessas patologias, manifestadas principalmente em forma de rachaduras e fendas. Sendo assim, cogita-se a possibilidade dessas anomalias estarem relacionadas com a provável falta de elementos construtivos como vergas e contra-vergas, que são de fundamental importância para se evitar esse tipo de problema na alvenaria. Já no caso do deslocamento do forro de gesso, este certamente pode estar relacionado com a falta de juntas de dilatação em todo o seu perímetro, assim como a infiltração na parede do banheiro pode estar relacionada com a falta de impermeabilização desse ambiente.

Portanto, as possíveis soluções técnicas sugeridas para combater as patologias encontradas nessas casas populares são a implantação de um reforço estrutural em torno das portas e janelas para se evitar o reaparecimento de rachaduras e fendas. Junto a isso indica-se a substituição por completo do forro gesso, adequando-se aos padrões de espaçamentos de juntas de dilatações e, em conjunto, deve-se fazer também a retirada do reboco do banheiro e das áreas comprometidas pela infiltração para a colocação de impermeabilizantes junto à nova argamassa de reboco a ser aplicada na alvenaria.

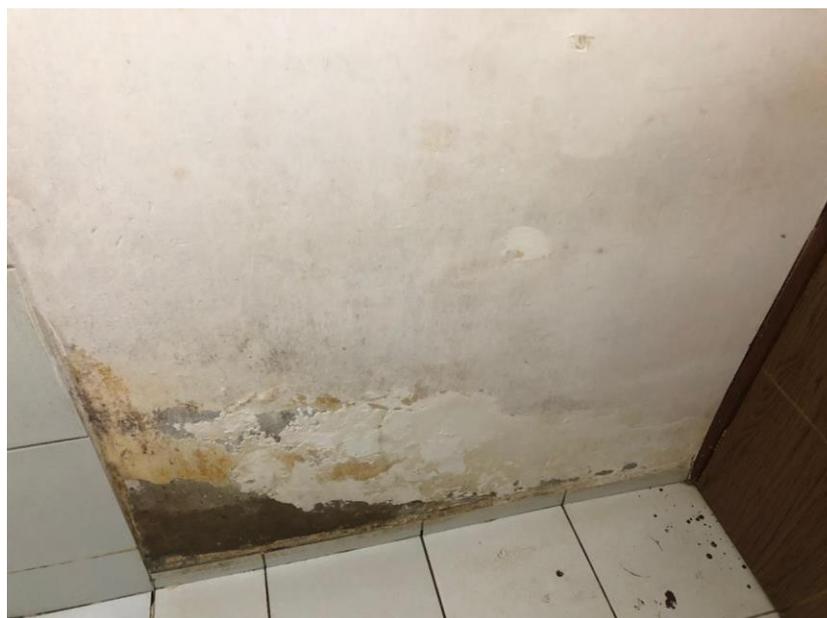
**Figura 3 – Infiltração e desagregação da pintura**

Observando a Figura 3, percebe-se uma deterioração acentuada de vários cômodos da casa, colocando em risco a habitabilidade e a saúde de seus moradores, necessitando assim de reparo para que se obtenha novamente as boas condições de morada nessa residência. (SILVA E CABEDA, 2006).
