# DIAGNÓSTICO DAS PATOLOGIAS ENCONTRADAS EM PAVIMENTOS RODOVIÁRIOS DO MUNICÍPIO DE SERRA TALHADA-P

## DIAGNOSIS OF PATHOLOGIES FOUND IN ROAD FLOORINGS IN THE MUNICIPALITY OF SERRA TALHADA-PE

Luis Gustavo de Almeida Lustosa Cabral<sup>1</sup> Raliny Mota de Souza Farias <sup>1</sup>

<sup>1</sup>Faculdade de Integração do Sertão – FIS, Serra Talhada-PE, Brasil.

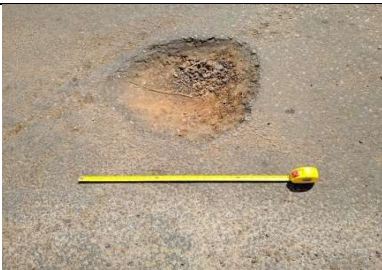
| Patologias | Patologias encontradas no município (%) | Imagem “in situ” | Descrição | Soluções Possíveis |
|---|---|---|---|---|
| <b>PANELAS</b> | Encontrada em 5,7% da extensão das vias asfaltadas | | Panela ou buraco é uma cavidade no revestimento asfáltico, podendo ou não atingir as camadas adjacentes ocasionadas cargas e atrito (BERNUCCI et al., 2008) | Reposição do revestimento e das camadas subjacentes. |

Segundo Kehrle (2019), para a recuperação das áreas com o pavimento desgastado com recomposição do revestimento em panos ou em segmentos da rodovia, pode ser empregado o concreto asfáltico, conforme as recomendações da Norma DNIT 031/2006- ES (2006a). Kehrle (2019) ainda afirma que, para a recuperação de painéis deve ser marcado o perímetro da área degradada, realizar um corte no revestimento em torno da área marcada, e preencher esta área com brita graduada em camadas de 15cm, por fim imprimir a superfície obtida com asfalto diluído em petróleo CM-30 (asfalto diluído com cura média) e completando o enchimento da caixa com a mistura asfáltica, restabelecendo o nível da superfície do pavimento existente.

Segundo SILVA (2011), é recomendado ainda, para a recuperação e correção de painéis em pavimentos, a aplicação de remendo na superfície e nas partes profundas dos pavimentos.

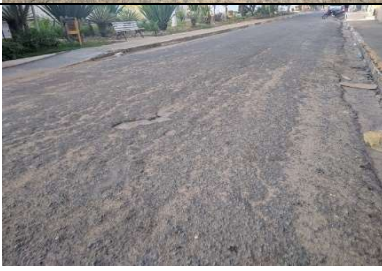
| Patologias | Patologias encontradas no município (%) | Imagem “in situ” | Descrição | Soluções Possíveis |
|---|---|---|---|---|
| <b>DESGASTE</b> | Encontrado em 4,56% da extensão das vias asfaltadas. | | O desgaste ou ainda desagregação decorre do desprendimento de agregados da superfície ou ainda da perda de mástique junto aos agregados (BERNUCCI et al., 2008). | Aplicação da lama asfáltica. |

De acordo com o DNIT (2006b), o tratamento de lama asfáltica é a mistura asfáltica é uma mistura, em consistência fluida, de agregados ou mistura de agregados miúdos, material de enchimento ("filler"), água e emulsão asfáltica. O seu principal objetivo é rejuvenescer os revestimentos porosos e/ou fissurados. Técnica simples, não excessivamente onerosa viável a ser implementada na região.

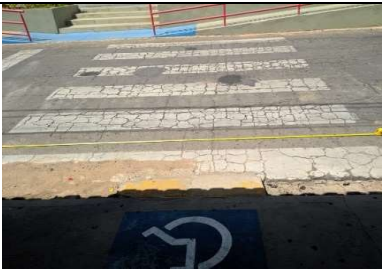
| Patologias | Patologias encontradas no município (%) | Imagem “in situ” | Descrição | Soluções Possíveis |
|---|---|---|---|---|
| <b>TRINCA TIPO “COURO DE JACARÉ”</b> | Encontrado em 3,42% da extensão das vias asfaltadas. | | Conjunto de trincas interligadas sem ocorrência de direções preferenciais, assemelhando-se a aparência de couro de jacaré. Tais trincas podem apresentar, ou não, erosão acentuada nas bordas (DNIT, 2003). | Capa selante, tratamento superficial, lama asfáltica e micro revestimento asfáltico. |

Para Fendas e Trinca isolada longitudinal, Trinca tipo “couro de jacaré”, Trinca tipo “bloco”, a literatura sugere que pode ser utilizado para recuperação e reparos as técnicas de capa selante, tratamento superficial, lama asfáltica e microrrevestimento asfáltico.

Dentro dessas possíveis soluções, de acordo com o clima e a possibilidade de investimentos no setor, a solução mais viável para o local de estudo é o microrrevestimento asfáltico.

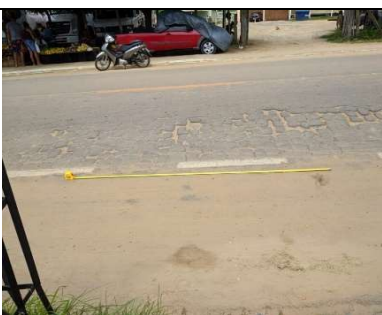
| Patologias | Patologias encontradas no município (%) | Imagem “in situ” | Descrição | Soluções Possíveis |
|---|---|---|---|---|
| <b>TRINCA TIPO “BLOCO”</b> | Encontrado em 2,66% da extensão das vias asfaltadas. | | Conjunto de trincas interligadas caracterizadas pela conformação de blocos desenvolvidos com característica de lados bem definidos, podendo, ou não, apresentar erosão acentuada nas bordas (DNIT, 2003). | Capa selante, tratamento superficial, lama asfáltica e micro revestimento asfáltico. |

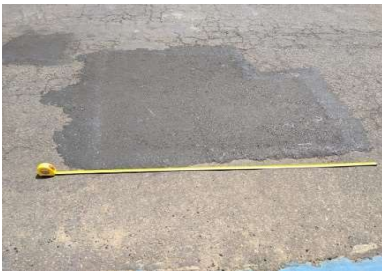
| Patologias | Patologias encontradas no município (%) | Imagem “in situ” | Descrição | Soluções Possíveis |
|---|---|---|---|---|
| <b>REMENDOS</b> | Encontrado em 1,9% da extensão das vias asfaltadas. | | O remendo é um tipo de defeito apesar de estar relacionado a uma conservação da superfície e caracteriza-se pelo preenchimento de panelas ou de qualquer outro orifício ou depressão com massa asfáltica (BERNUCCI et al., 2008) | No caso de reparos permanentes é recomendado o uso de CBUQ” (FERNANDES Jr. et al., 2003). |

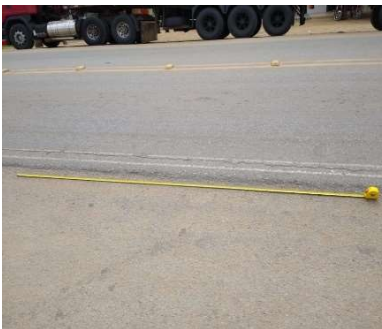
| Patologias | Patologias encontradas no município (%) | Imagem "in situ" | Descrição | Soluções Possíveis |
|---|---|---|---|---|
| <b>TRINCA ISOLADA LONGITUDINAL</b> | Encontrado em 1,52% da extensão das vias asfaltadas. | | Trinca isolada que apresenta direção paralela ao eixo da via. Quando apresentar extensão de até 100 cm é denominada trinca longitudinal curta. Uma vez que a extensão supere os 100 cm denomina-se trinca longitudinal longa (DNIT, 2003). | Capa selante, tratamento superficial, lama asfáltica e micro revestimento asfáltico. |

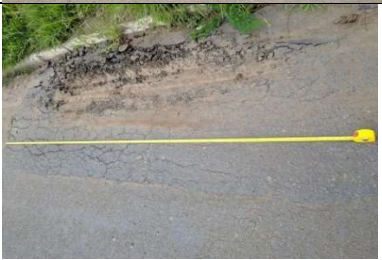
| Patologias | Patologias encontradas no município (%) | Imagem "in situ" | Descrição | Soluções Possíveis |
|---|---|---|---|---|
| <b>AFUNDAMENTO POR CONSOLIDAÇÃO LOCAL</b> | Encontrado em 0,76% da extensão das vias asfaltadas. | | Afundamento de consolidação é determinado pela estabilização diferencial de uma ou mais camadas do pavimento ou subleito sem estar acompanhado de solevamento (DNIT, 2003). | Recapeamento e fresagem. |

Para a manifestação de afundamentos (Afundamento por consolidação local e Afundamento plástico nas trilhas de roda), escorregamentos, exsudação, ondulações e corrugações podem ser utilizados duas técnicas, a de recapeamento e a de fresagem.

Dentro dessas possíveis soluções, e de acordo com as condições do clima e financeiramente econômica da região, a solução mais viável para o local de estudo é o recapeamento.

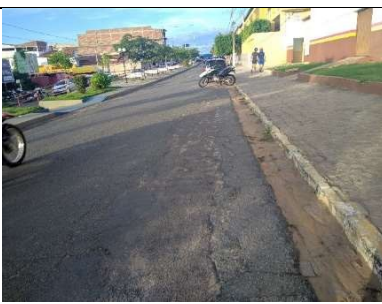
| Patologias | Patologias encontradas no município (%) | Imagem "in situ" | Descrição | Soluções Possíveis |
|---|---|---|---|---|
| <b>AFUNDAMENTO PLÁSTICO NAS TRILHAS DE RODA</b> | Encontrado em 0,38% da extensão das vias asfaltadas. | | De acordo com DNIT (2003), quando a extensão do afundamento for maior que 6m e for situado ao longo da trilha de roda é denominado afundamento de consolidação da trilha de roda. | Recapeamento e fresagem. |

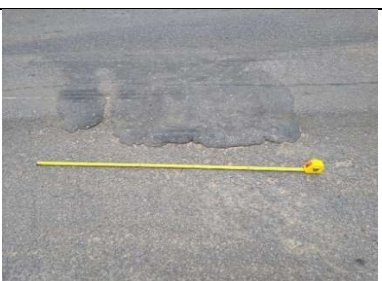
| Patologias | Patologias encontradas no município (%) | Imagem "in situ" | Descrição | Soluções Possíveis |
|---|---|---|---|---|
| <b>ESCORREGAMENTO</b> | Encontrado em 0,38% da extensão das vias asfaltadas. | | Deslocamento do revestimento superficial em relação à camada subjacente do pavimento, com manifestação de fendas em forma de meia-lua (DNIT, 2003). | Recapeamento e fresagem. |

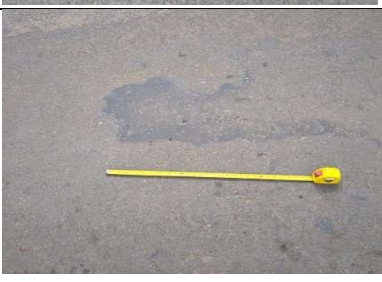
| Patologias | Patologias encontradas no município (%) | Imagem "in situ" | Descrição | Soluções Possíveis |
|---|---|---|---|---|
| <b>EXSUDAÇÃO</b> | Encontrado em 0,38% da extensão das vias asfaltadas. | | A exsudação é caracterizada pelo surgimento de ligante em abundância na superfície, como manchas escurecidas, decorrente em geral do excesso do mesmo na massa asfáltica (BERNUCCI <i>et al.</i> , 2008) | Recapeamento e fresagem. |

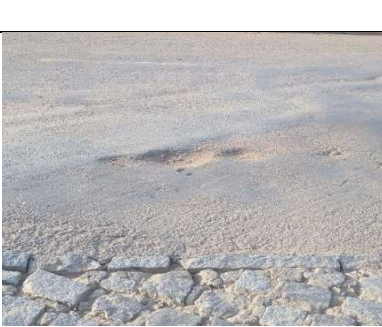
| Patologias | Patologias encontradas no município (%) | Imagem "in situ" | Descrição | Soluções Possíveis |
|---|---|---|---|---|
| <b>ONDULAÇÃO</b> | Encontrado em 0,38% da extensão das vias asfaltadas. | | As ondulações são alterações transversais ao eixo da pista, em geral decorrentes da consolidação diferencial do subleito, diferenciadas da corrugação pelo comprimento de onda entre duas cristas da ordem de metros (BERNUCCI <i>et al.</i> , 2008) | Recapeamento e fresagem. |
