# ESTUDO SOBRE UMIDADE E SUAS MANIFESTAÇÕES PATOLÓGICAS OCASIONADAS EM UMA RESIDÊNCIA UNIFAMILIAR NA CIDADE DE QUIXABA-PE

## STUDY ON HUMIDITY AND ITS PATHOLOGICAL MANIFESTATIONS CAUSED IN A SINGLE-FAMILY RESIDENCE IN THE CITY OF QUIXABA-PE

Matheus Jefferson Xavier de Souza<sup>1</sup>, Thais Tainan Santos da Silva<sup>1</sup>

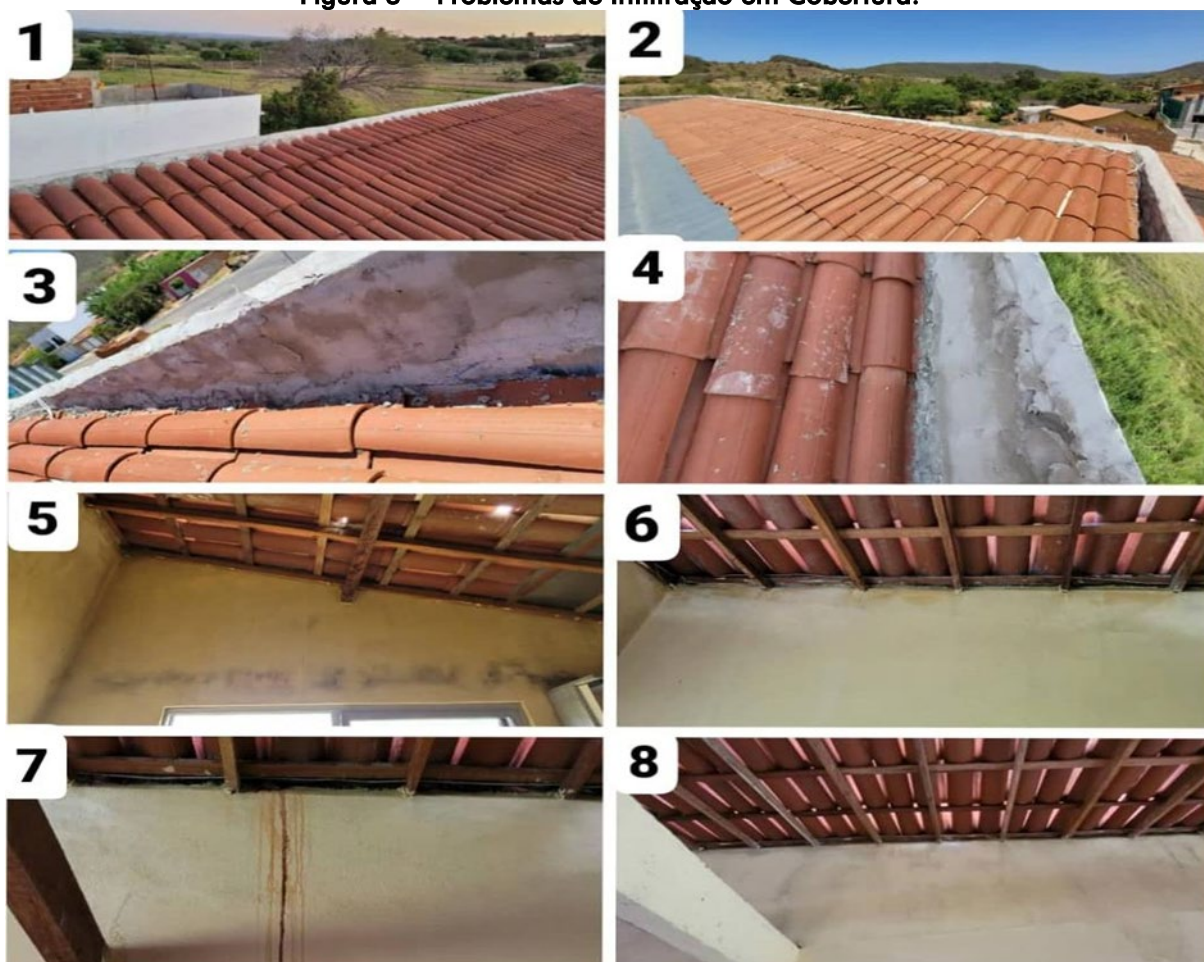
**Figura 3 - Problemas de Infiltração em Cobertura.**

No local foram realizados primeiramente levantamentos no telhado em si, como demonstrado na Figura 3 (Parte 1, 2, 3 e 4), com intuito de observar o que originou a causa. Logo após, foi realizado levantamentos para detectar as patologias causadas por esse tipo de causa na parede, demonstrados na Figura 3 (Parte 5, 6, 7 e 8).

Na primeira ocasião foram observados a falta de componentes nos arremates da cobertura, ou seja, no encontro do telhado com alvenaria, assim causando a infiltração de água no local. Em uma segunda análise foram observadas as manifestações patológicas, tendo como resultado, patologias como, mofo, eflorescência e manchas.

Para a solução da causa é preciso realizar a aplicação dos componentes inexistentes nos arremates da cobertura, que pode ser feito através de aplicação de rufos, os quais tem o papel de proteger os telhados contra infiltração. Segundo Medeiros (2018), os rufos são elementos que compõe uma cobertura, onde sua função é impedir a passagem de infiltração de água entre o telhado e a alvenaria, além de proteger as alvenarias da cobertura contra a infiltração por percolação.

De acordo com a NBR 8039 (ABNT, 1983), para que haja estanqueidade da infiltração de água no encontro do telhado com paredes, sejam elas transversais ou paralelas com o telhado, faz se necessário o uso de rufos, garantido o impedimento desse tipo de infiltração.

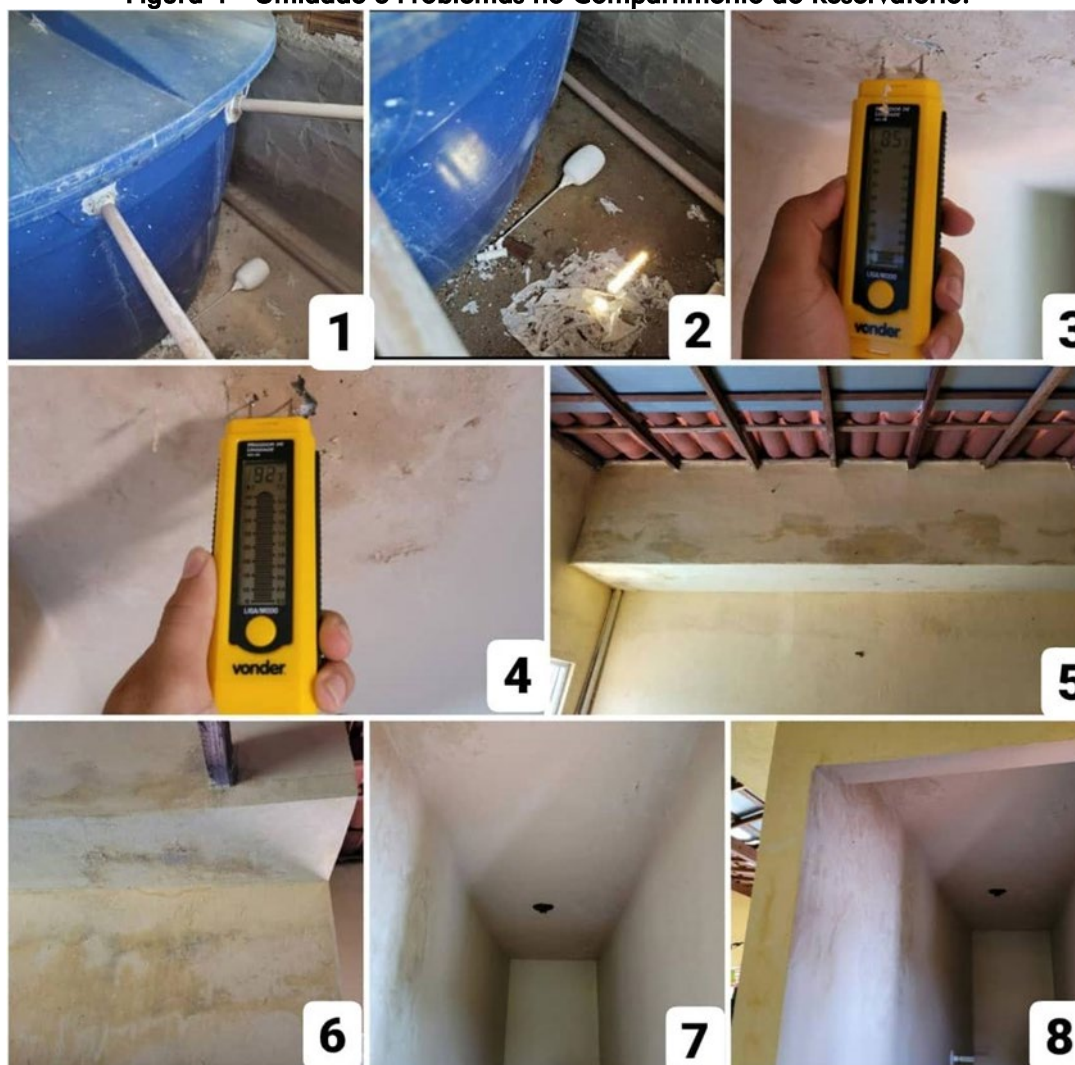
**Figura 4 - Umidade e Problemas no Compartimento do Reservatório.**

O compartimento de reservatórios do presente estudo é composto por dois reservatórios, situado no terceiro pavimento da edificação. O compartimento estudado sofre com problemas provenientes de umidade accidental conforme demonstrado na Figura 4, onde se trata segundo Queruz (2007), de uma causa originada através das imperfeições observadas nos mecanismos de tubulações de águas (pluviais e potáveis) e esgoto.

Em uma primeira checagem foi observado os componentes tubulares do reservatório, onde foi identificado que no abastecimento dos reservatórios, o tubo extravasor ao ser acionado não tinha capacidade de extravasar o excesso de água quando superado o nível de transbordamento do reservatório, originando a umidade accidental, onde a NBR 5626 (ABNT, 2020), especifica que as tubulações de extravasão devem ter diâmetro interno suficiente para escoar o volume de água em excesso no reservatório.

No estudo de caso, o diâmetro do tubo extravasor (25 mm) não apresentava capacidade suficiente para extravasar o excesso de água, ocorrendo o transbordamento da mesma por cima do reservatório, causando infiltração na laje do compartimento, Figura 4 (2), a qual não foi realizada a regularização de piso para eventual escoamento da água em excesso no compartimento e nem realizada a impermeabilização.

Em outra checagem foi realizado a porcentagem de umidade em um ponto na laje do compartimento, conforme a Figura 4 (Parte 3 e 4), onde a Figura 4 (3) trata-se de uma porcentagem aferida quando não estava sendo realizado o abastecimento dessa edificação (0,4%). Já na Figura 4 (4), a porcentagem de umidade foi aferida quando estava sendo realizada

o abastecimento do reservatório da edificação (maior do que 2,0%), especificando um aumento considerável de umidade.

Em outra ocasião foram realizados os levantamentos das patologias, conforme a Figura 4 (parte 5, 6, 7 e 8), onde foram obtidas as manifestações patológicas como, mofo, bolhas, manchas e eflorescência.

Conforme especificado acima, o tubo de extravasão não possui diâmetro interno suficiente para escoar a água em excesso dentro dos reservatórios e na NBR 5626 (ABNT, 2020), especifica que o diâmetro interno do tubo de extravasão deve ter capacidade suficiente para escoar a água em excesso dentro do reservatório, sendo assim é preciso a substituição do tubo extravasor por um de diâmetro maior, ou seja, um tubo com diâmetro superior ao de 25 mm.

É necessário também que seja executado a regularização do piso do compartimento, o qual deve comporta uma declividade para escoamento de uma eventual presença de umidade neste local, além disso, deve ser executada a impermeabilização da laje do compartimento que sofre de infiltrações. Segundo o Instituto Brasileiro de Impermeabilização (IBI, 2018), vazamentos e infiltrações em lajes são problemas que podem comprometer a segurança da edificação, e só a correta impermeabilização é suficiente para evitar esses problemas.

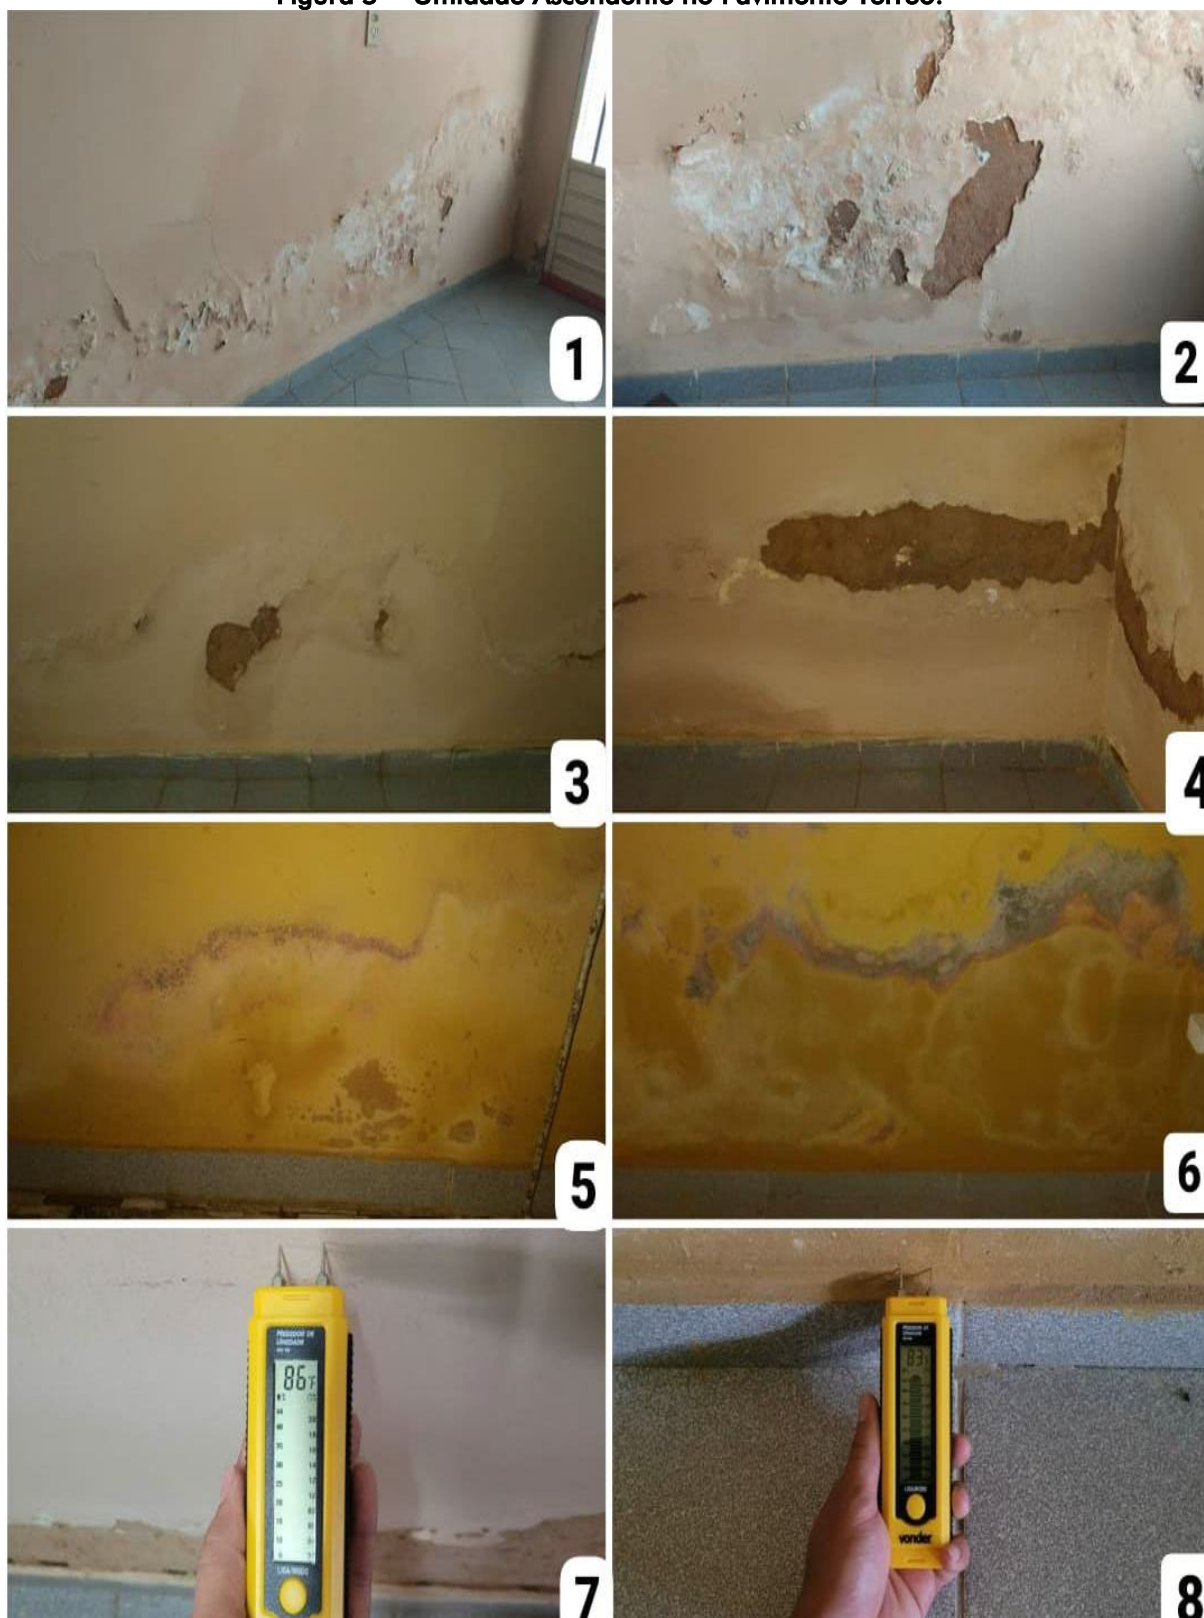
Figura 5 - Umidade Ascendente no Pavimento Térreo.

Na residência em estudo foi verificado a presença de manifestações patológicas ocasionadas pela umidade ascendente no pavimento térreo, conforme apresentado na Figura 5.

No local primeiramente foi realizado levantamento de informações, para saber o que originou a umidade na alvenaria, tendo como resultado a falta de impermeabilização na fundação, mas precisamente nas vigas baldrame. Segundo o Instituto Brasileiro de Impermeabilização (IBI, 2018), quando as vigas baldrame não apresentam impermeabilização, ou até mesmo utiliza impermeabilização, mas de forma inadequada, pode gerar inúmeras manifestações patológicas como, bolhas, deterioração do reboco, danificação de rodapé das paredes, entre outros.

Em uma segunda etapa foi realizado os levantamentos de porcentagens de umidade, através do equipamento higrômetro, onde foram obtidos resultados variados entre 0,0% até maiores que 2,0%, conforme exemplo na Figura 5 (Parte 7 e 8). Por último foi realizados os levantamentos de patologias originados por essa causa no local, utilizando as técnicas de observação, tendo como resultados, as manifestações patológicas como, bolhas, eflorescência, mofos ou bolores, manchas, deterioração do reboco e danificação de rodapé das paredes, conforme a Figura 5 (Parte 1, 2, 3, 4, 5, e 6).

Para correção da causa, seria importante a etapa de impermeabilização das vigas baldrame, pois a mesma tem grande função mesmo executada após a obra concluída, tendo possibilidade de correção através de métodos. Segundo Freitas; Torres; Guimarães, (2008), uma das metodologias de correção da umidade ascendente é a barreira física, onde se trata da realização de um corte hídrico na base da parede. Nesse corte pretende inserir uma barreira contínua de impermeabilizante, onde esse impermeabilizante pode ser constituído por materiais

rígidos ou flexíveis, onde a função desse método é impedir o movimento por capilaridade da água contida no solo. Outro método de correção da umidade ascendente é a execução de furos equidistantes na parede. Nesses furos são injetados cristalizantes que preenchem os poros vazios na alvenaria, posteriormente bloqueando o processo de capilaridade, que pode ser constituída por barreira química (EXTERCKOETTER e ZANCAN, 2018).
