ESTUDO ACERCA DE PRATICAS CONSTRUTIVAS ADOTADAS EM PEQUENAS CONSTRUÇÕES DO SERTÃO PERNAMBUCANO

STUDY ABOUT CONSTRUCTIVE PRACTICES ADOPTED IN SMALL CONSTRUCTIONS OF THE PERNAMBUCANO HINTERLAND

Samuel Tavares da Silva ¹

¹Faculdade de Integração do Sertão – FIS, Serra Talhada-PE, Brasil.

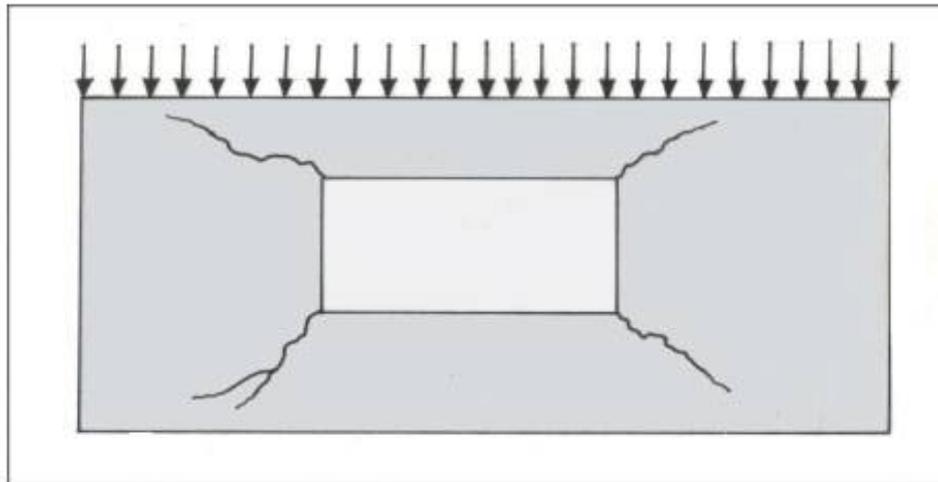
Figura 01 – Representação de trincas nos cantos de vãos de esquadrias

são redistribuídos, de maneira que nas quinas e centros de aberturas temos uma maior concentração de esforços. Conforme apresenta a figura 01 que demonstra de maneira ilustrativa como as tensões agem em uma parede comum.

Trincas de cantos de vãos de alvenaria

Essas trincas podem evoluir se formando em rachaduras que podem causar problemas mais graves, trazendo assim desconforto e gerando custos para a sua correção. A NBR 8545 : 1984 (ABNT, 2008), completa dizendo que quando o vão for maior do que 2,40 m a verga ou contra-verga deve ser calculada como uma viga.

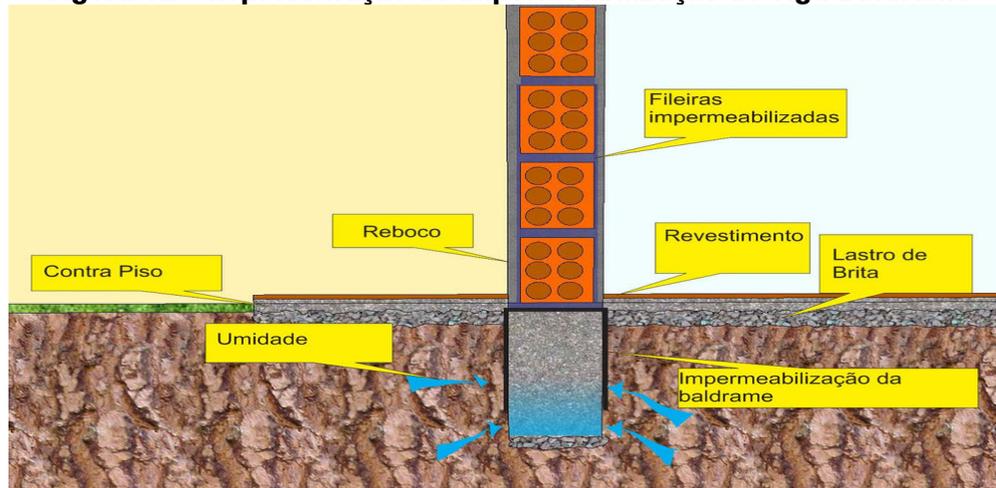
Figura 02 – Representação de impermeabilização de viga Baldrame

O procedimento de impermeabilização se dá com a aplicação de produtos específicos nas superfícies das alvenarias e estruturas que possam estar expostas a agentes nocivos visando protegê-las da ação destes agentes. A impermeabilização tornou-se um fator pouco lembrado na execução de obras, mais ainda se tratando de pequenas edificações, devido à falta de conhecimento, além de gerar um custo a mais para o proprietário, que quase sempre busca reduzir todo e qualquer gasto que pensa ser desnecessário. Conhecido como “sal nas paredes” de maneira usual por quem não tem conhecimento sobre o assunto, à infiltração é algo que poderia ser resolvido de maneira simples com aplicação de agentes impermeabilizantes. Na imagem a seguir (figura 02) temos a representação de um sistema de impermeabilização em viga baldrame.

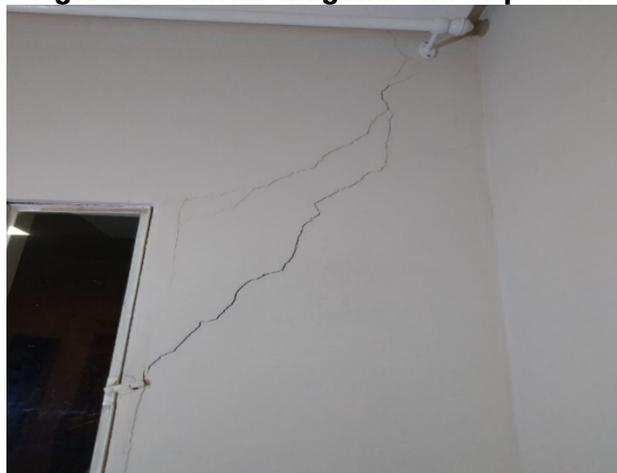
Figura 3 – Trincas diagonais na esquadria

A edificação encontrada com problemas de verga e contra-verga (Construção A) encontrava-se com trincas e rachaduras provenientes da falta do componente estrutural devido não ter realizado o procedimento correto, e não ter tomado as devidas medidas de proteção a este tipo de ocorrência, acabou sendo inevitável a fissuração. A figura 3 indica a ocorrência de fissuras e trincas inclinadas nos cantos da esquadria

Embora essas fissuras pertençam a alvenaria, a fonte dessa patologia se deu devido a falta do elemento estrutural vergas e contravergas, os quais deveriam estar posicionados nas partes superior e inferior da esquadria.

As vergas e contra-vergas, são elementos estruturais que podem ser moldados na obra, garantindo uma melhor rigidez da estrutura, ou adquiridos em peças pré-moldadas de concreto trazendo uma maior produtividade e com menor custo. Devido o concreto ter uma maior resistência a tensões que o bloco cerâmico da alvenaria, ele se torna ideal para o combate as forças provenientes das aberturas de portas e janelas. “Essas fissuras nos contornos dos vãos podem assumir diversas configurações devido a fatores como magnitude das tensões, dimensões das aberturas e dimensão do painel de alvenaria” (RAMOS, et al, 2017, p. 336).

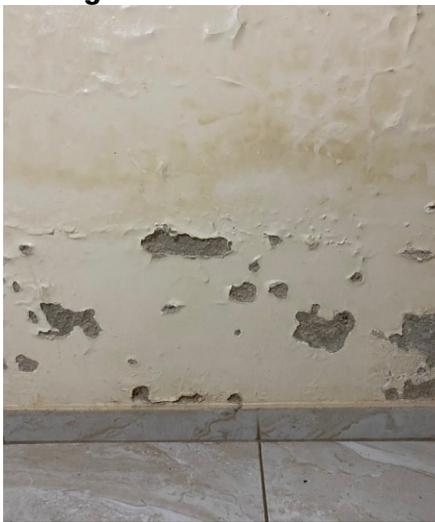
Figura 4 – Sala de Estar

A Construção B encontrada com a ocorrência de infiltrações, devido não ter efetuado o correto tratamento de impermeabilização, teve suas paredes atingidas por umidade. Como apresentado nas figuras 4, 5 e 6, o surgimento de manchas amareladas, descolamento do revestimento e mofo se deu por toda a edificação.

Segundo Amaral (2017, p. 169), a “permanência de umidade nas paredes pode também comprometer a funcionalidade do edifício – com relação à habitabilidade, por exemplo – por causa de inconvenientes de natureza higiênica e econômica (mofo, consumo energético etc.) ou da redução da propriedade de isolamento térmico”. Responsável por evitar a infiltração de líquidos nas estruturas de uma edificação, o serviço de impermeabilização se torna um agente fundamental logo no início da obra, para que, problemas de umidade, infiltrações e vazamentos sejam evitados.

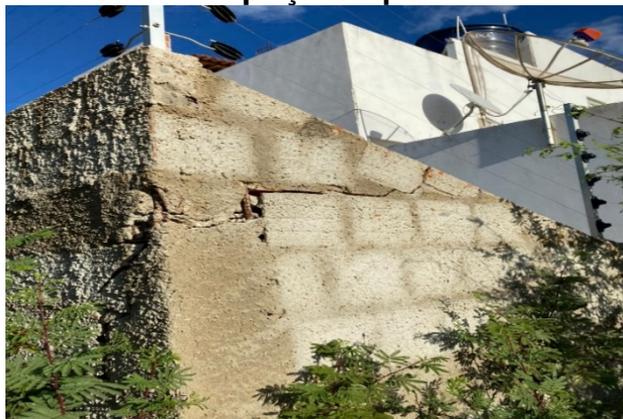
Figura 7 – Rachadura na junção do pilar com o canto do muro

Na edificação C, foi observado o surgimento de grandes rachaduras no muro, como também espalhadas por toda a edificação, decorrente de uma provável movimentação do solo, devido a movimentos de retração de materiais, movimentação estrutural, fundação causando

recalque, erros executivos ou fatores externos. Como toda a estrutura se encontra apoiada em uma fundação, pode ocorrer que uma parte dessa fundação esteja se movimentando ou sofrendo recalque mais que as outras, provocando um desnível na estrutura que acaba não resistindo a esse movimento e vindo ao colapso da estrutura.

A importância de um profissional adequado para a avaliação deste tipo de patologia é primordial. Porém, o mais adequado seria a presença deste responsável técnico no decorrer de toda a construção da edificação. Na figura 7 observa-se a rachadura atravessando a alvenaria, deixando parte da armadura exposta.

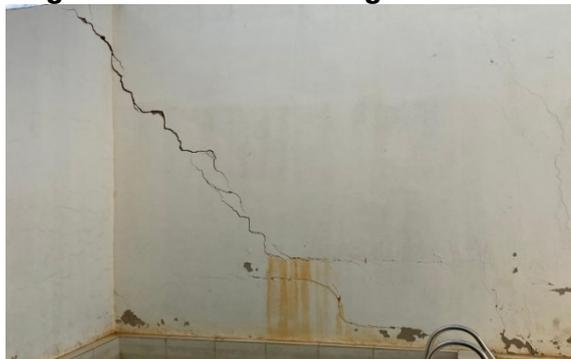
Figura 8 – Rachadura diagonal no muro

A imagem seguinte (Figura 8), mostra a parte interna da alvenaria anterior (Figura 7), evidenciando a extensão da rachadura e seu formato diagonal.

O proprietário informou que em sua construção buscou ter uma estrutura firme e que garantisse segurança, porém, confiando em seu conhecimento próprio, e negligenciando o acompanhamento de um profissional adequado. Teve como resultado o surgimento de enormes trincas espalhadas por toda a sua construção.

Afirma também, que fez todo o processo que achou ser adequado para a construção, desde escavação mais profunda possível, até o uso de armadura que para ele era mais que suficiente, citou ter utilizado o Aço CA-50 12,5mm (1/2") em toda a fundação, incluindo sapatas, vigas baldrame, pilares e lajes, isso sem nenhum dimensionamento, estudo do solo ou embasamento técnico específico, apenas conhecimento empírico e regional.
