IMPACTOS NA QUALIDADE DA ÁGUA EM POÇOS ARTESIANOS CAUSADOS PELA EXPLORAÇÃO DE MINÉRIO DE FERRO EM SÃO JOSÉ DO BELMONTE, PERNAMBUCO

IMPACTS ON WATER QUALITY IN ARTESIAN WELLS CAUSED BY IRON ORE EXPLORATION IN SÃO JOSÉ DO BELMONTE, PERNAMBUCO

Antônio Pereira da Silva Júnior ¹

¹Faculdade de Integração do Sertão – FIS, Serra Talhada-PE, Brasil.

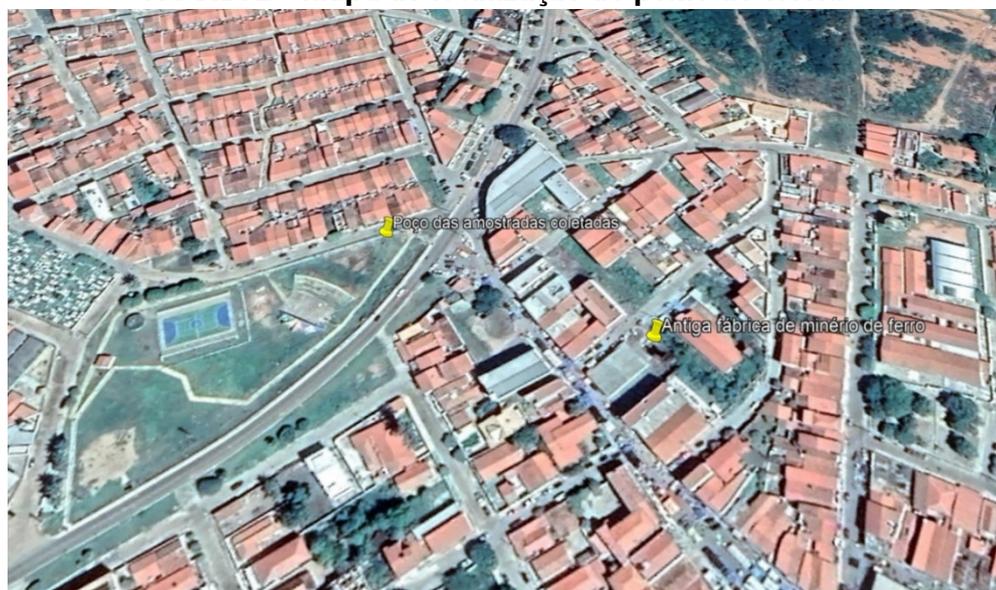
FIGURA 2 - Mapa de localização do ponto de coleta

Para a localização exata do ponto da coleta, foi utilizado um GPS, sendo aferida no local a longitude de $-38^{\circ}45'41.648''W$ e Latitude de $-7^{\circ}51'.154''S$, para posteriormente ser demarcada a área da água poço coletado em relação à antiga fábrica de minério de ferro em um mapa pelo o Google Earth do ano de 2020, com a versão 9.125.0.0, de acordo com a Figura 2 a seguir.

O ponto da coleta das amostras localiza-se na Av. Euclides de Carvalho, próximo à antiga fábrica de extração de minério de ferro, em torno de 150 m de distância de um ponto a outro, mais precisamente no centro da cidade, onde, no dia 29 de setembro realizou-se a coleta.

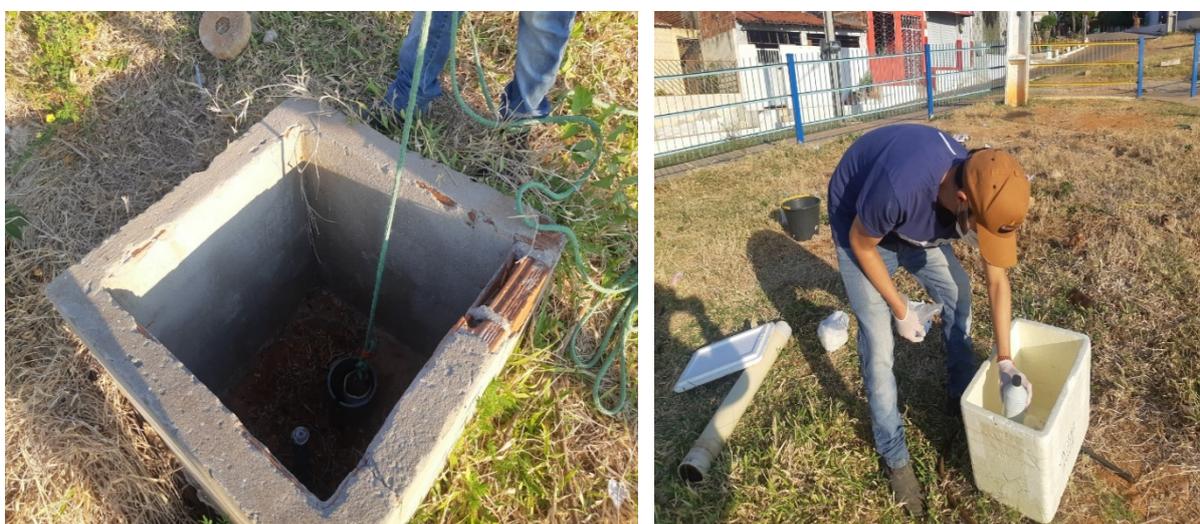
FIGURA 3 e 4 – Poço do estudo e Coleta das Amostras.

A coleta da amostra foi realizada com recipiente que não influenciava no resultado, pois foi esterilizado. Como no caso específico, a bomba do poço teria sido retirada, foi utilizado um objeto tubo com uma corda para a retirada da água com 90 cm de comprimento, onde o objeto foi lavado com água e sabão, após isso passado um pouco de álcool 70% e lavado novamente.

Para realização da coleta da amostra da água, desceu o tubo até o submerso do poço e após sua retirada encheu-se 1 litro, sendo tampado imediatamente o recipiente. Todo o processo foi finalizado com o maior cuidado possível, sempre com a higienização adequada, com uso de luvas látex e para se prevenir de alguma contaminação utilizou-se máscara, uso de vestimenta como calça, boné e sapato fechado.

Após o processo concluído e a amostra colocada em seu respectivo recipiente, foi posto em uma caixa de isopor com gelo para não modificar suas características e levada para laboratório da Cagece na cidade de Juazeiro do Norte, Ceará, onde foi realizada sua análise para extrair o valor de seus parâmetros. As Figuras 3 e 4 demonstram algumas etapas do processo.

Entretanto, o poço tinha sido perfurado pela prefeitura do município, onde foi possível obter os seguintes dados: 70 metros de profundidade com um nível estático de 30 metros, funcionamento normal, e, em pouco tempo, a água começou a apresentar má qualidade, tendo que ser interdito o poço.
