SISTEMAS DE IMPERMEABILIZAÇÃO DA INFRAESTRUTURA DE UMA EDIFICAÇÃO: Abordagem Comparativa e Consequências Patológicas

INFRASTRUCTURE WATERPROOFING SYSTEMS OF A BUILDING: Comparative Approach and Pathological Consequences

João Wellyton Silva Bezerra¹, Monalyssa Lira¹

¹Faculdade de Integração do Sertão – FIS, Serra Talhada-PE, Brasil.

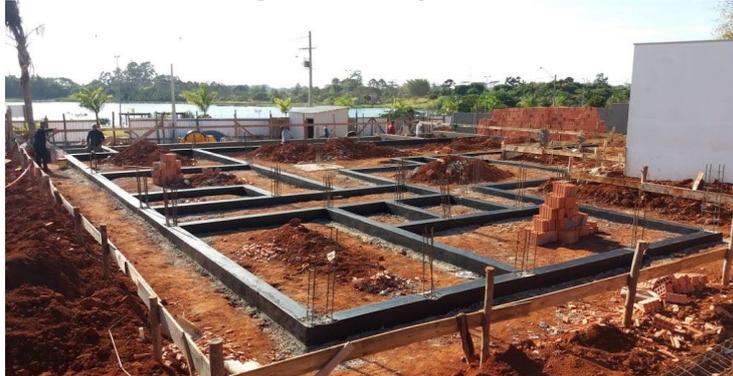
A Figura 01 mostra o aspecto correto da aplicação da argamassa impermeável com a tinta asfáltica.

Figura 01 - Uso da Argamassa impermeável + tinta asfáltica

Segundo o manual de Zeno Pironi (1979), a impermeabilização apenas com argamassa impermeável (rígida) não tem apresentado resultados totalmente satisfatórios ao longo do tempo. O revestimento impermeável de baldrame expostos à água de percolação, é executado pelo sistema convencional de argamassa rígida impermeável e recomenda-se a aplicação da tinta asfáltica (pintura de base asfáltica) como proteção, para água de percolação, esse revestimento impermeável de baldrames e fundações rasas se torna mais satisfatório com o uso dos dois materiais.

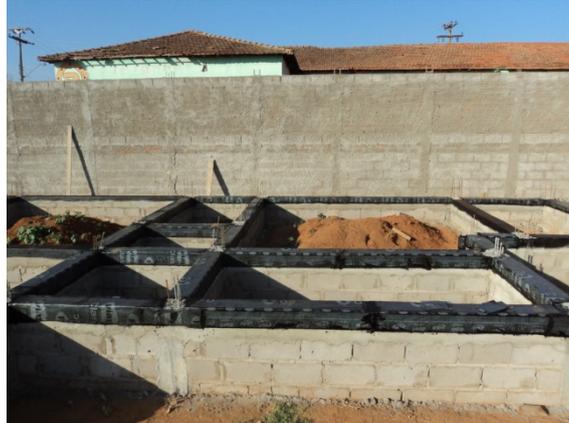
da manta é encarregado da impermeabilização por ser um material estaqueador. A norma atualmente vigente, NBR 9952 (Manta Asfáltica para Impermeabilização) inclui quatro tipos de mantas asfálticas (Tipos I, II, III e IV). Cada tipo têm padrões de ensaios e optar por cada tipo irá depender das características da estrutura que estão especificadas em projeto (NBR 9952, 2014), conforme pode ser visto na Figura 02:

Figura 02 - Manta asfáltica
